TÅRNBY FORSYNING VAND A/S
ÅRSRAPPORT 2022

**REDEGØRELSE FOR VANDINDVINDINGEN I
2022**

TÅRNBY FORSYNING VAND A/S

PROJEKTNUMMER.: 22002167
DATO: 03-05-2023
RÅDGIVER: WSP
PROJEKTLEDER: STINE REIMER PRIESS
KVALITETSSIKRET AF: HENRIK ANDERSEN
GODKENDT AF: SANDRA ROOST

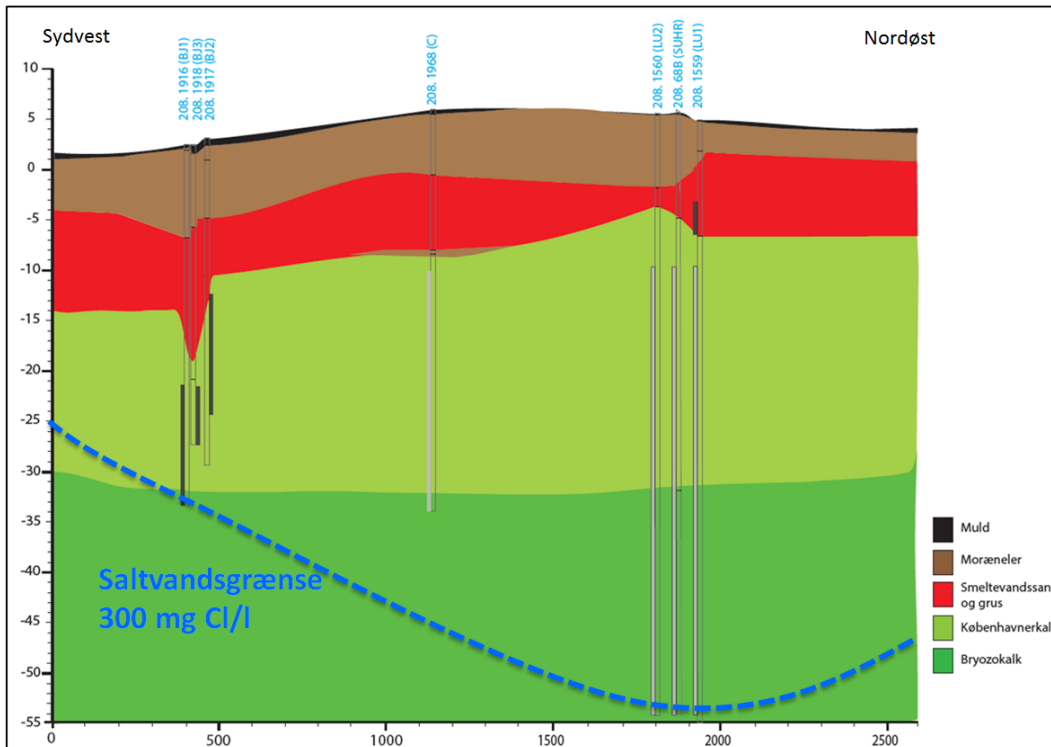
Vandindvindingen foregår fra de prækvartære kalkbjergarter, der består af Danienkalk (Københavnerkalk og bryozokalk). Kalken er overlejret af kvartære dæklag bestående af moræneler, sand og grus af varierende tykkelse. Dæklaget er tyndt og varierer mellem 1,5 og 9 m i borerne. Et konceptuelt geologisk snit igennem indvindingsboringerne er vist på figur 3.2.

Figur 3.2 Konceptuelt geologisk snit igennem indvindingsboringer med angivelse af vandindtag (sort eller grå "søjle" langs med den enkelte boring.

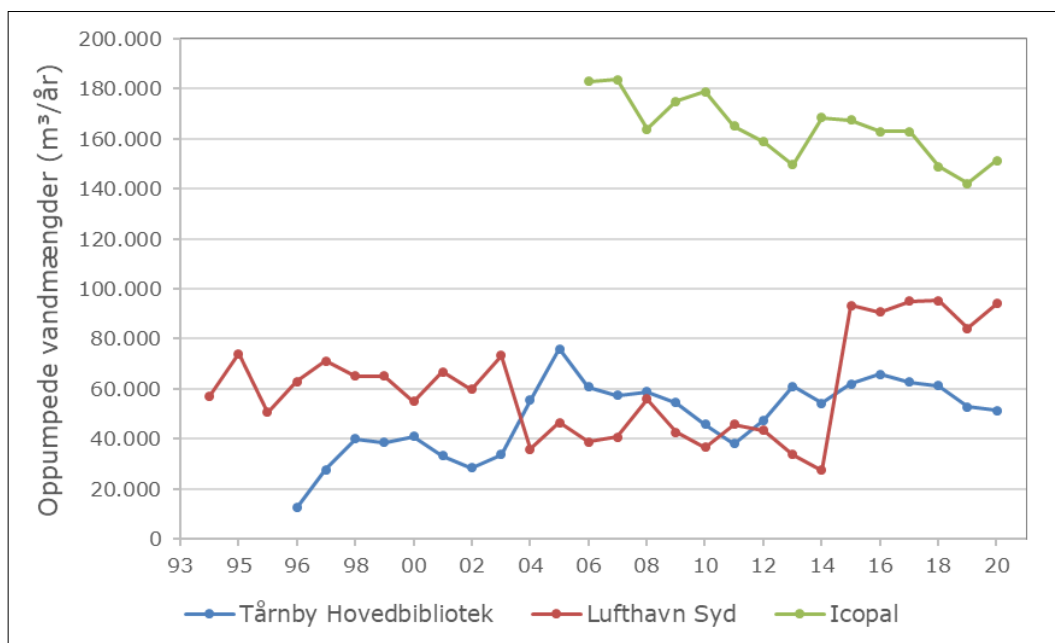
I tabel 4.3 og på figur 4.3 er vist de oppumpede vandmængder fra de forurenede lokaliteter. Vandmængderne er oplyst af Tårnby Kommune. Der er ikke oplyst oppumpede vandmængder i 2021 eller 2022.

Figur 4.3 Oppumpede vandmængder fra forurenede lokaliteter.

Afværgepumpningen fra Tårnby Hovedbibliotek afværger for en forurening med diethylether. Oppumpningen faldt i 2019, og er i 2020 og 2022 stabiliseret på dette lavere niveau. Oppumpningen fra Icopal er lidt lavere i 2018-2020 end de tidligere år.

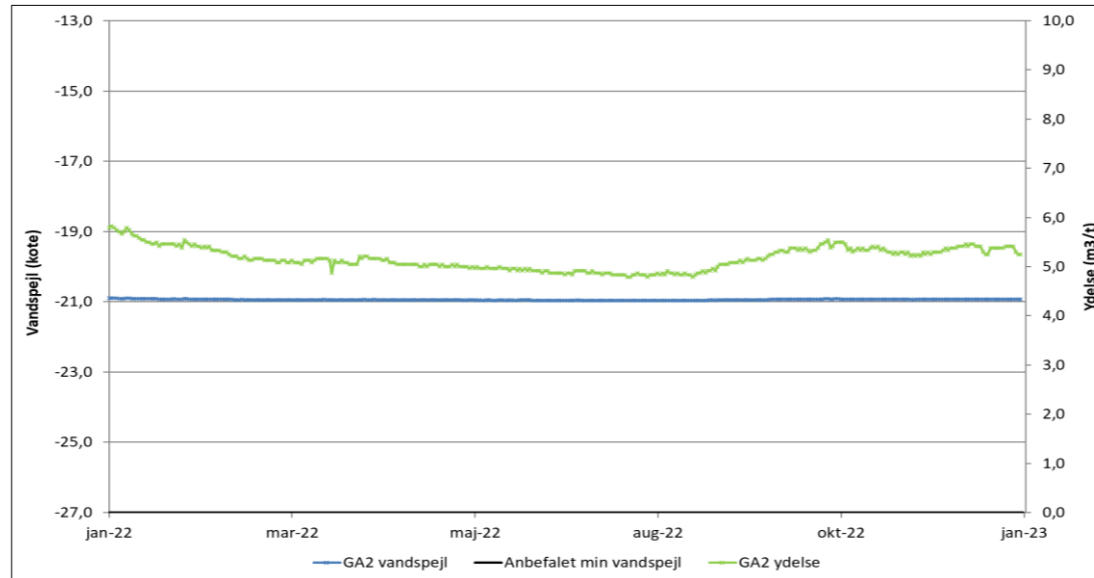
DGU nr.: 208.1564 (GA2)
 Udført/ombygget: 1977/2005
 Adresse: Gemmas Allé 39

God og stabil vandkvalitet med lave indhold af miljøfremmede stoffer.
